→ Sistema Modular

MUROS: 50 / 100 / 150 mm

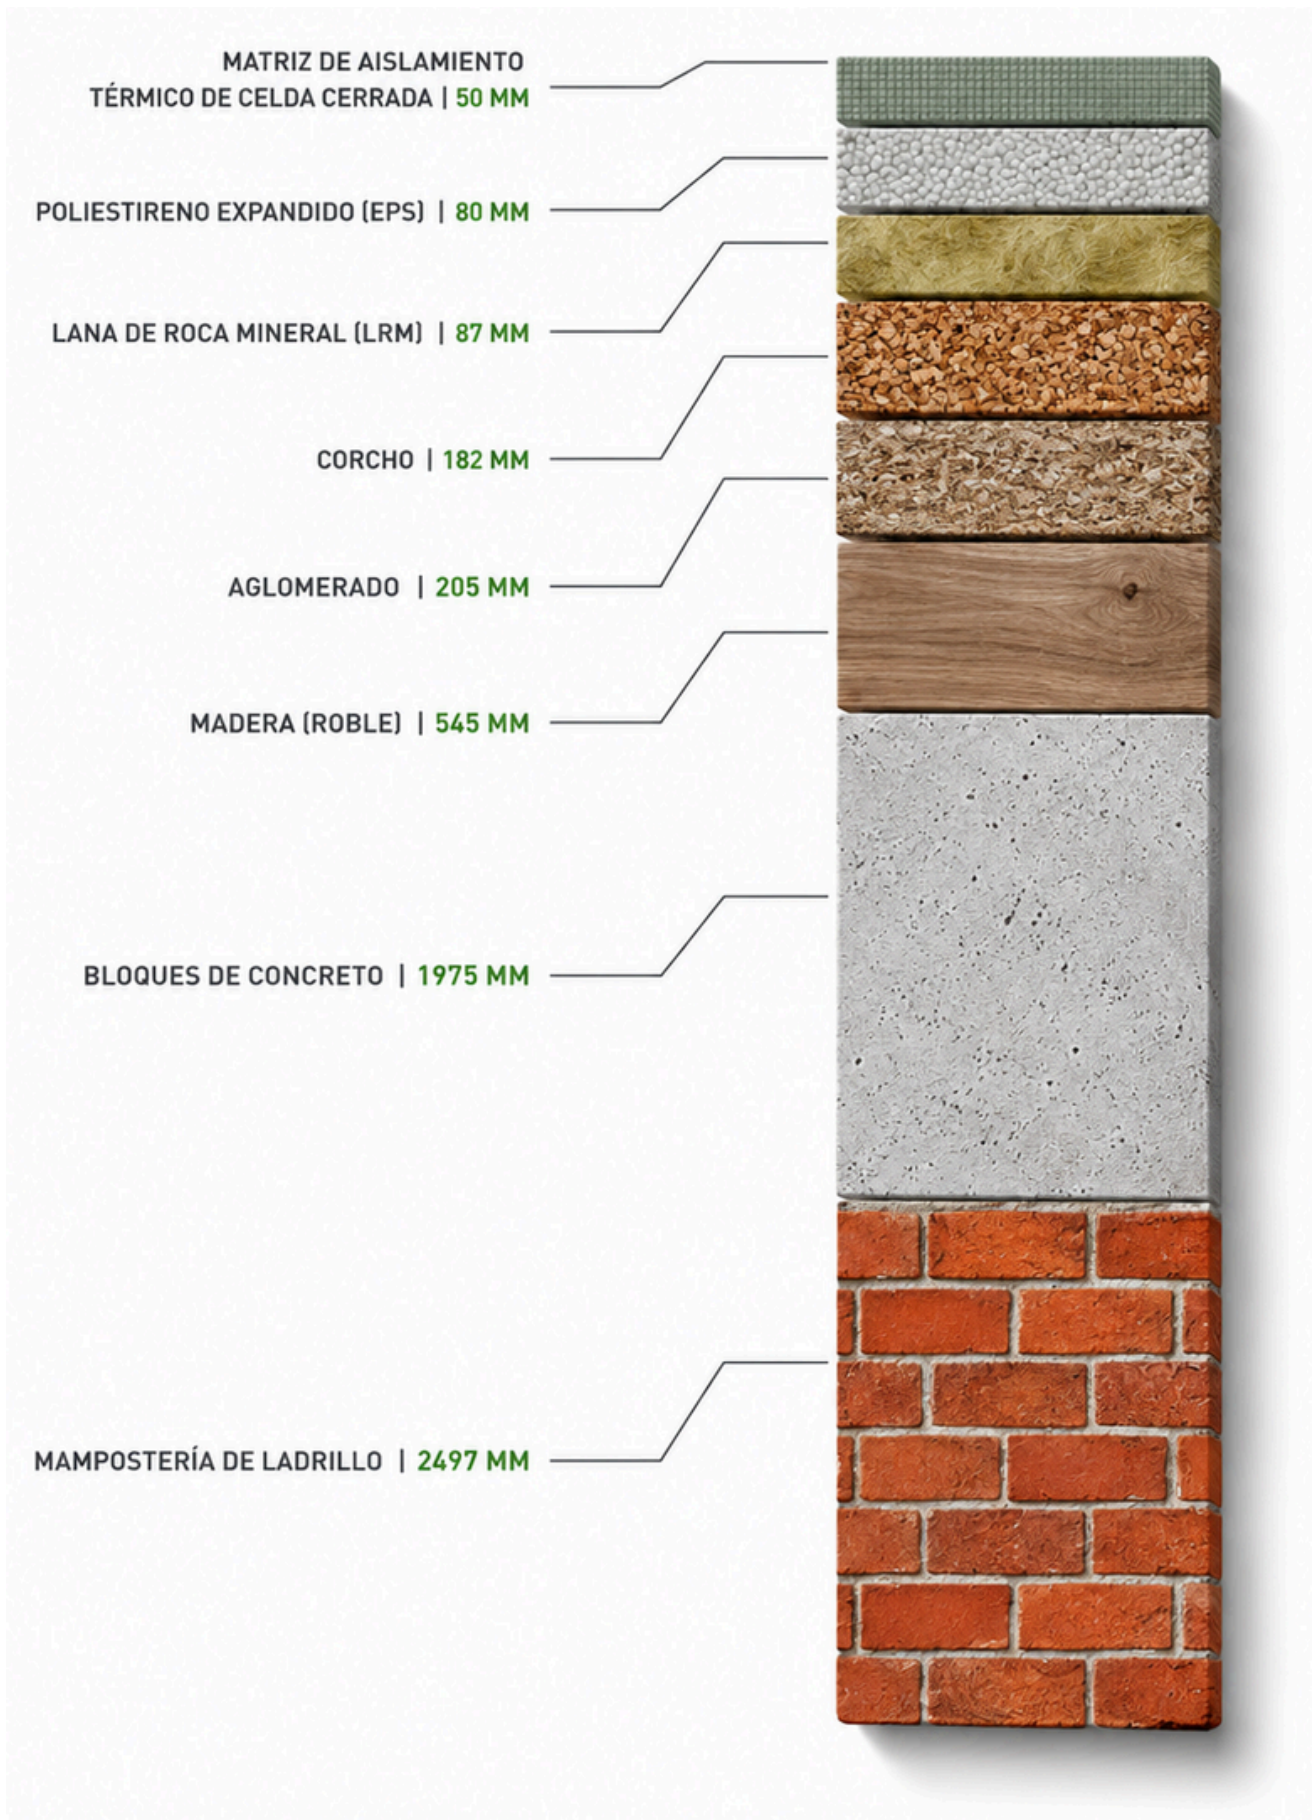
Esquema ilustrativo de eficiencia térmica. Datos referenciales según Norma IRAM 11601.
